海盐县沈荡镇永庆路北侧聚生路东侧住宅地块

土壤污染状况初步调查报告

编制单位：杭州环科环保咨询有限公司

二〇二五年三月

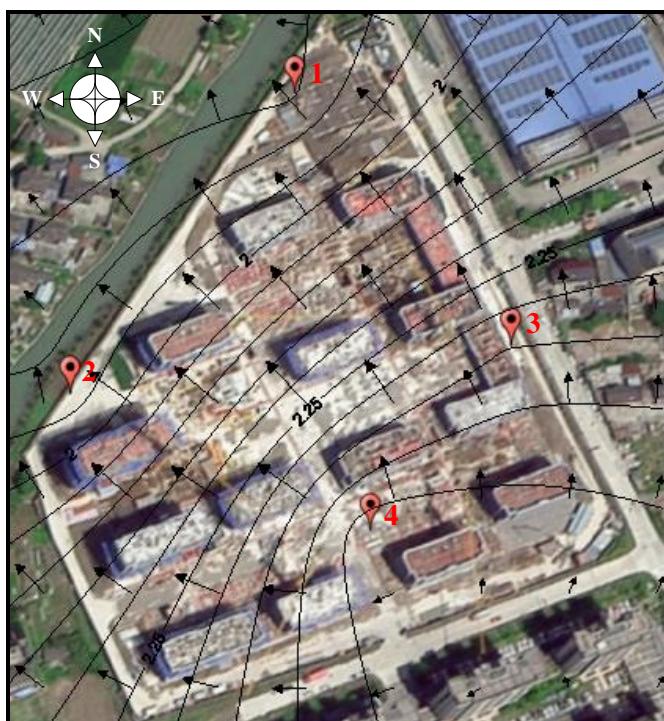
图 3.1-3 地下水流向图

根据图 3.1-3 可知，地下水流向为从东南流向西北。

各钻孔潜水稳定水位埋深及稳定水位高程（黄海高程）见表 3.1-1，地下水流向详见图 3.1-3。

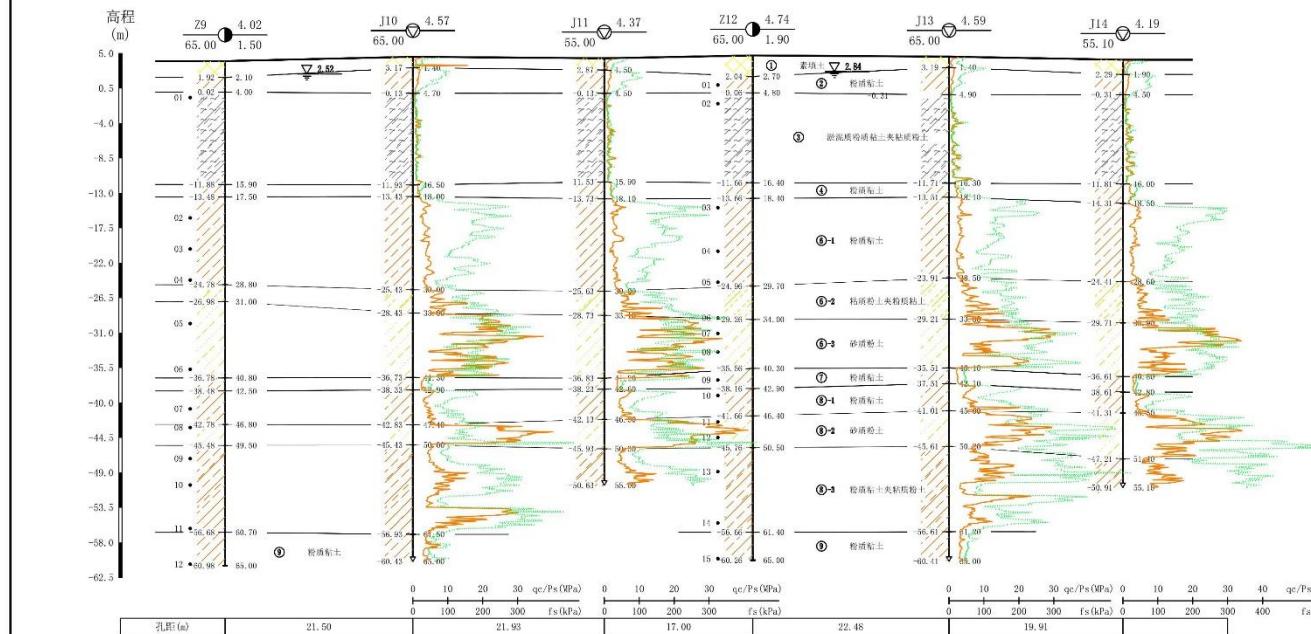
图 3.1-4 区域典型工程地质剖面图

## 工程地质剖面图 3--3'

比例尺: 水平: 1:400 垂直: 1:450

区域典型工程地质剖面见图 3.1-4，钻孔柱状图见图 3.1-5，地层特性见表 3.1-2。

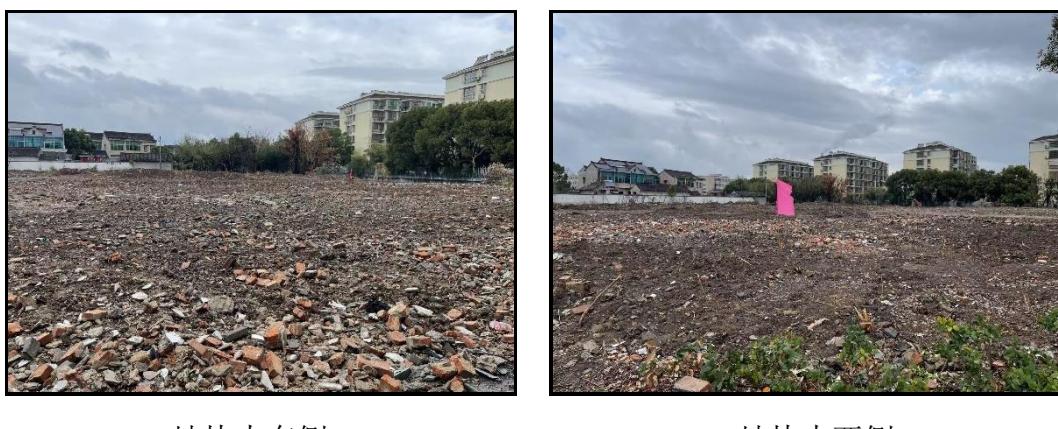
图 3.3-1 本地块现状照片

地块内东侧

地块内西侧

调查地块位于海盐县沈荡镇，东至汤家浜，南至永庆路，西至聚生路，北至空地，地块总面积 3342m<sup>2</sup>（约 5 亩）。我公司技术人员于 2025 年 2 月对地块进行了现场踏勘；根据现场踏勘结果，地块内为空地，地面无硬化，遗留少量建筑垃圾，无固体废物堆放，无明显污染痕迹或异味。建筑垃圾为地块内原建（构）筑物拆除遗留，主要分布于地块内靠南侧和西侧，约占地块面积的 30%，厚度约 5~10 厘米。地块内现状照片见图 3.3-1。

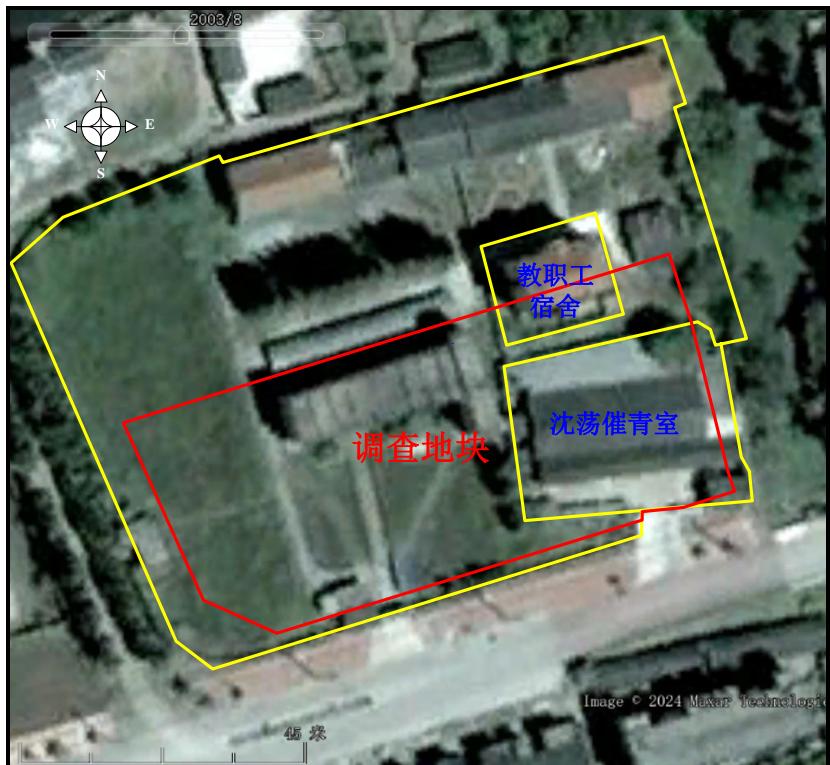
图 3.3-3 调查地块历史影像图

由图 3.3-3 可知，黄线范围内除原教职工宿舍和原沈荡催青室外，其余均为原海盐县沈荡中学用地；红线范围为本次调查地块用地范围，含原海盐县沈荡中学 2361 平方米、原沈荡催青室 860 平方米、原教职工宿舍 121 平方米，共计 3342 平方米。
